# Waffenplatz Paschga Walensta

## Betoninstandsetzung Wanne Abspritzplatz

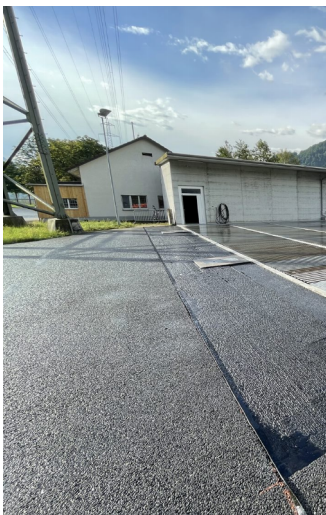
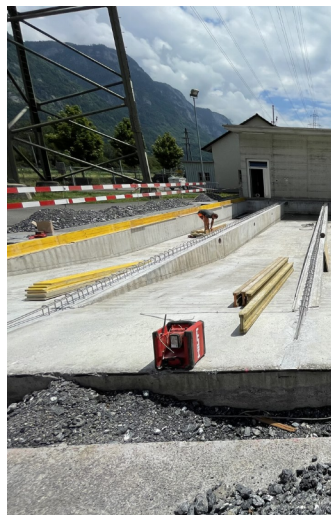
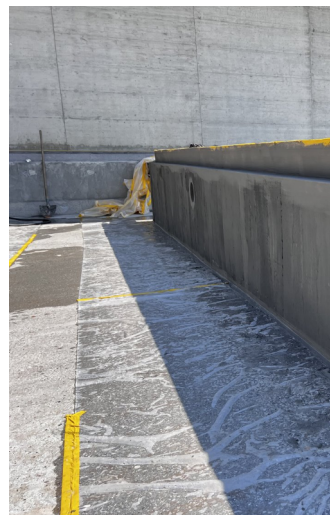
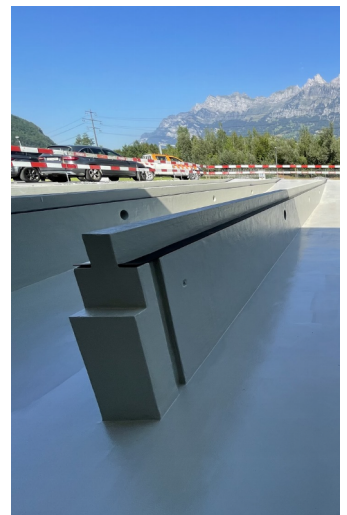
Mechanische Beschädigungen und ungenügende Betonüberdeckung an der Bausubstanz geführt. Die Wannenkonstruktion der Anlage umfassend saniert. Die vorhandenen Betoninstandgesetzt werden. Sie wurden mittels Trennschn beschädigte Beton entfernt und entsorgt. Als Ersatz Bewehrungsbügel angebohrt.

Zusätzlich erhielten die neuen Betonnocken einbeton Kantenschutzprofile, um sie gegen mechanische Beanspruchungen zu verstärken. Die Stahlroste wurden neu auf Verteillagern auf den Betonaufgaben zu reduzieren. Zur Erhöhung der gesamten Betonkonstruktion aus Brüstungen und Bodenplatten Betonschutzsystem instandgesetzt.
